24 HEIZSCHÄDEN IN KIRCHEN Emil Giezendanner

HEIZSCHÄDEN IN KIRCHEN

Viele Kirchen werden durchgängig geheizt, obwohl sie nur einige Stunden in der Woche gebraucht werden. Dadurch geht viel Energie verloren. Viel stärker ins Gewicht fällt jedoch – finanziell wie kulturell – der Schaden, den unsachgemässes Heizen in Kirchen an Bausubstanz und Einrichtung verursacht. Erstmals liegen dazu Schätzungen und Erfahrungsberichte vor.

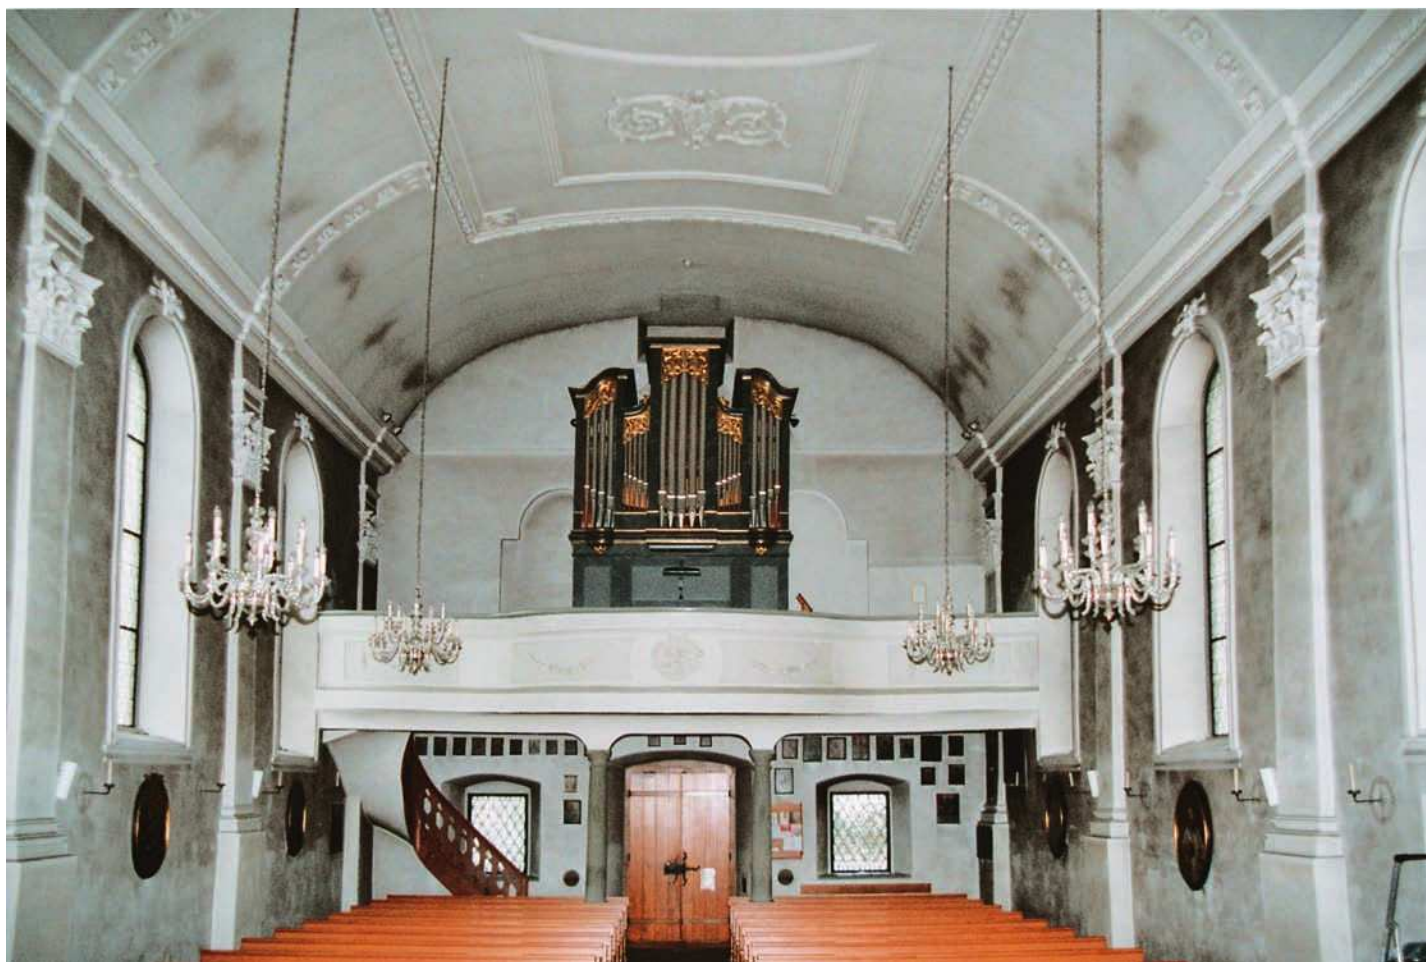
Bereits fünf Jahre nach der letzten Innenreinigung weist die Kapelle Ried in Lachen SZ aussergewöhnlich starke Verschmutzungen auf (Abb. 1). Die Untersuchungen und Messungen zeigen konstant ungünstige Luftumwälzungen wegen der ungleichen Verteilung der Heizleistung in Chor und Schiff. Das führt zu unangenehmer Zugluft für die Kirchgängerinnen und Kirchgänger und zu ungünstigen Abbrandverhältnissen für die Votivkerzen im Opferstand mit entsprechend starker Bildung von Russ, der sich an der Decke absetzt.

01 Kapelle Ried in Lachen SZ: Nur fünf Jahre nach der Renovation weisen Wände und Decke aussergewöhnlich starke Verschwärzungen auf. Die ungleichmässig im Raum verteilte Heizleistung verursacht Zugluft, dadurch flackern und russen die Kerzen (Foto: E. Giezendanner)

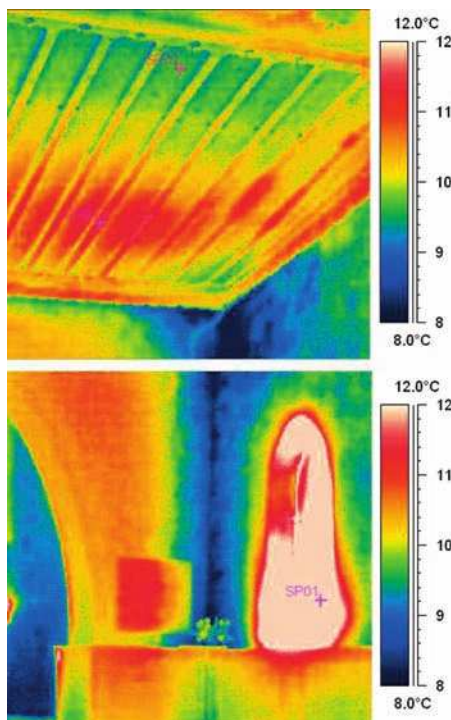
In der evangelischen Kirche Bergün GR stellte der Restaurator eine Zunahme der Schadstellen an der gefassten, historisch wertvollen Holzdecke aus dem 16. Jahrhundert fest (vgl. Seite 29 und Abb. 2–3). Die Ursache war der unbeabsichtigt falsche Betrieb der Fensterbankheizung. Die zu warme trockene Luft trocknete die Bretter der Holzdecke aus, was zu Schwinden des Holzes und Abplatzungen der Farbe führte.

02 Infrarotaufnahme der Fensterbankheizung (> 75 °C) in der evangelischen Kirche Bergün.

Der Warmlufttrieb trocknet die Holzdecke aus, darunter leidet deren Bemalung

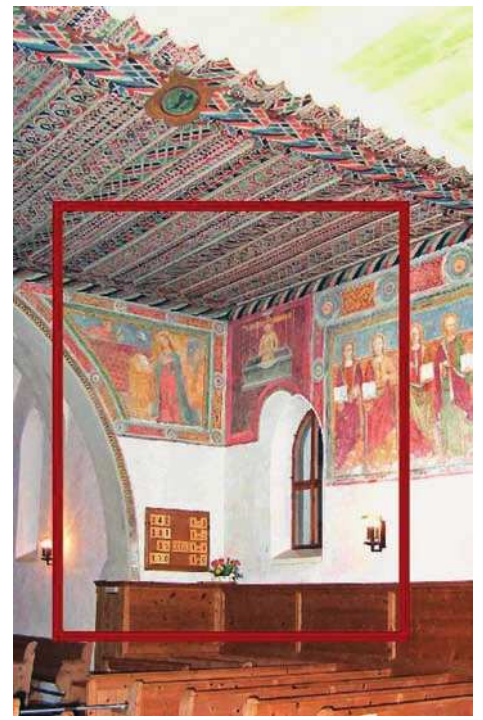
03 Evangelische Kirche Bergün: Das Fenster mit der Fensterbankheizung und die bemalte Holzdecke darüber (vgl. auch S. 28–29)

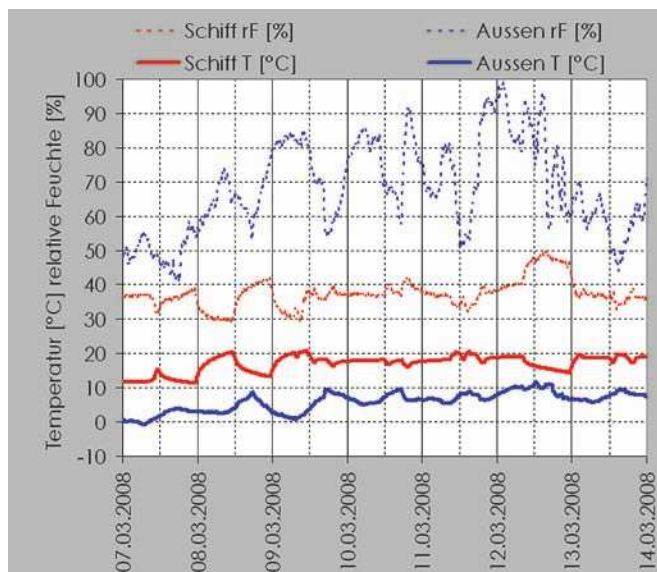
Messungen in der Deutschen Kirche Murten zeigten, dass allein mit einer Optimierung des Heiz- und Lüftungsbetriebs das Innenklima derart positiv beeinflusst werden konnte, dass auf den Befeuchter in der Orgel, der das Orgelholz vor dem Austrocknen schützt, verzichtet oder dessen risikovoller Betrieb zumindest stark reduziert werden kann (Abb. 6–7).

06 Deutsche Kirche Murten, Diagramm des ungünstigen Heizbetriebs: Der Handbetrieb mit unkontrollierten und zu hohen Temperaturen führt zu tiefen Raumluftfeuchtigkeiten von bis zu 30% und zu häufigen und starken Schwankungen

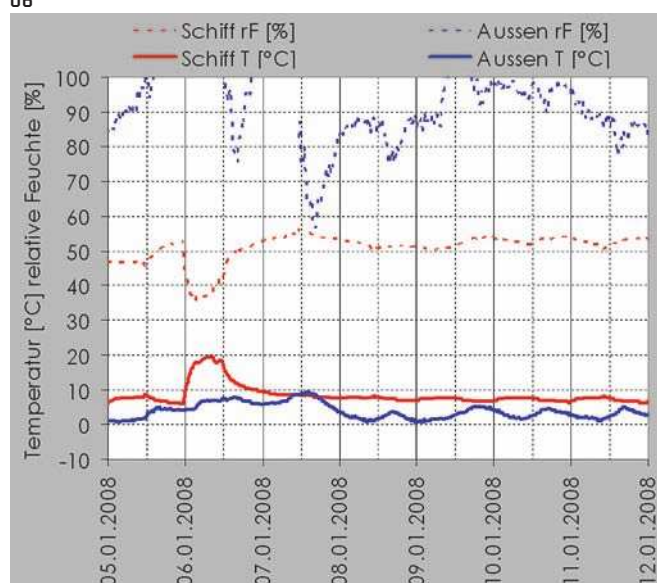
07 Deutsche Kirche Murten, Diagramm des optimierten Heizbetriebs: ideale Innenklimabedingungen (im Mittel 9°C bei 52% rF) und nur kurzzeitigen, kontrollierten Veränderungen

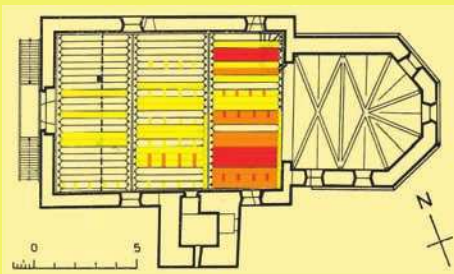
01 Evangelische Kirche Bergün, Kartierung der Schäden an der bemalten Holzdecke: Im roten Bereich wurden mehr als 10 Schadstellen pro 30cm Brett gezählt, im orangenen 10 Schadstellen pro Laufmeter, im gelben Bereich 10 pro Brett, im weissen keine. Die roten Stellen liegen im Bereich der Fenster, unter denen die Heizung installiert war (vgl. thermografische Aufnahme S. 26)

Die um 1500 bemalte spätgotische Decke in der Kirche Bergün (GR) besteht aus Längsbrettern und Längsbalken. Das Holz wurde mit einer weissen Kreidemischung grundiert und mit bunten Ornamenten bemalt. Die Kartierung der Schäden – abgefallene Malschichtstellen, sich abhebende Malschichtschollen und dachförmig abgelöste Malschichtpartien – zeigte gegen den Chor hin zwei Bereiche mit besonders vielen Schadstellen. Erst eine Klimamessung und thermografische Aufnahmen zeigten, dass sie eine Auswirkung der Fensterbankheizung waren. Die extrem warme Luft stieg rasch in die Höhe, wurde von der trichterförmigen Fensterlaibung gesammelt und traf dort, wo die meisten Schäden festgestellt wurden, direkt auf die bemalte Holzdecke. Die warme Luft trocknet das Holz aus, dieses zieht sich zusammen, in der Malschicht entsteht eine Oberflächenspannung, und sie löst sich vom Träger. Bei starker Spannung entstehen irreversible Fehlstellen.

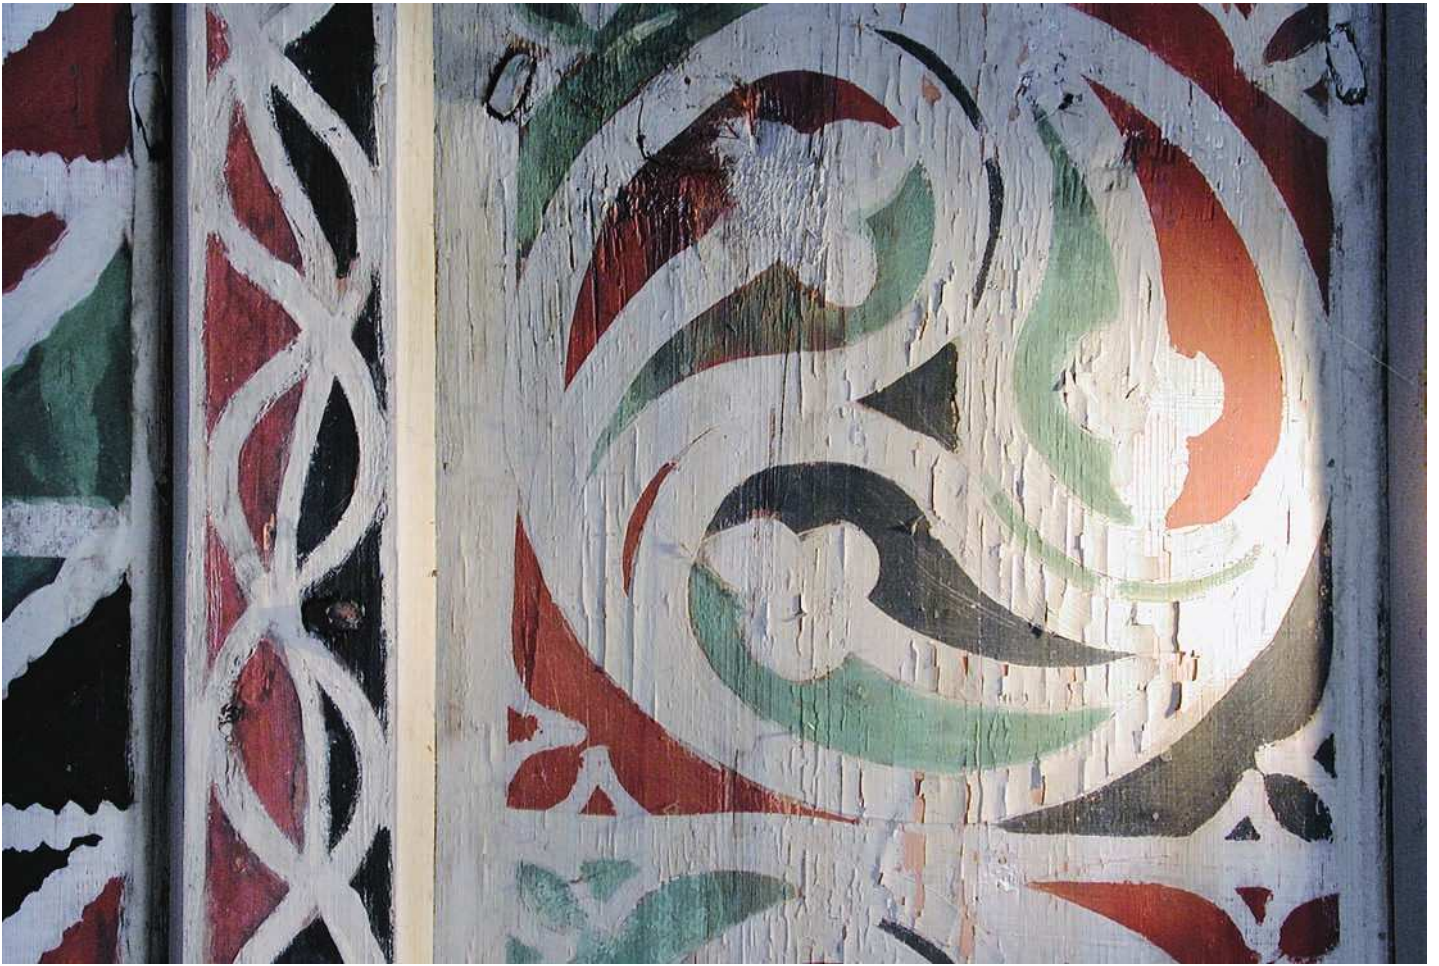
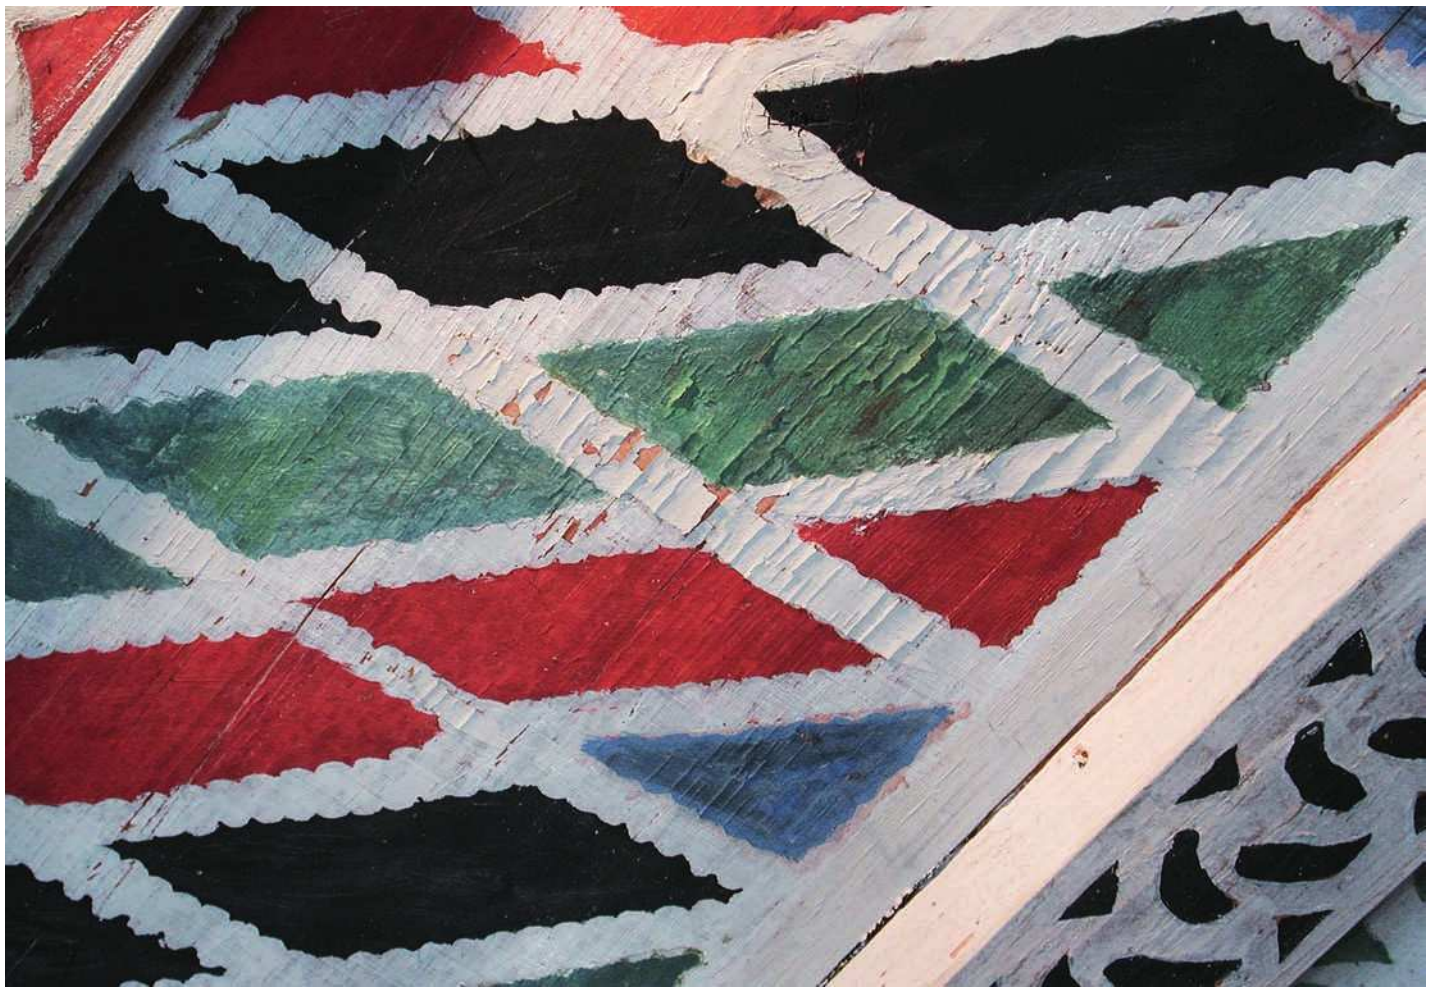
02+03 Die Schäden an der bemalten Holzdecke in Bergün sind im Streiflicht deutlich sichtbar: Die Malschicht hebt sich, einzelne Schollen lösen sich und sind an einigen Stellen samt Grundierung abgefallen. Die Holzmaserung verläuft in Längsrichtung, die schadenverursachende Spannung durch Quellen und Schwinden des Holzes wirkt quer zum Jahrringverlauf (Grafik und Fotos: Ivano Rampa)

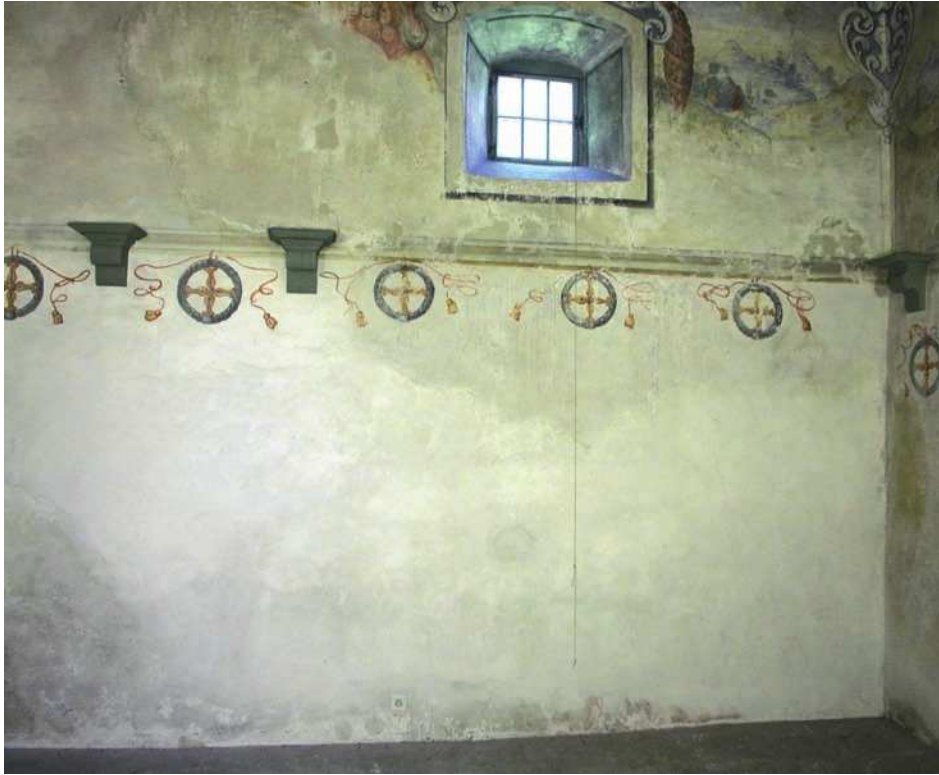
In der kleinen Kapelle Sogn Pieder in Domat Ems (GR) wurden nach der letzten Restaurierung 1980 entlang den Wänden drei bewegliche elektrische Heizradiatoren platziert. Mit ihnen sollte der Raum vor dem Gottesdienst kurzzeitig aufgeheizt werden. Mit den Jahren verlängerte sich die Aufwärmphase auf mehrere Tage. Die warme Luft stieg über den Radiatoren sehr rasch, an den kalten Wänden bildete sich Kondenswasser, und die Verschmutzung aus Russ und Staub konnte sich leicht an der Oberfläche ansetzen. Im Sockelbereich in der Nähe der Heizkörper löste das Kondenswasser Salze im Verputz, die an der Oberfläche kristallisierten und die Malschicht abstiessen. Auch die 1980 mit einem hohen Anteil an Bindemittel ausgeführten Retuschen wurden von der warmen Luft negativ beeinflusst: Die sich entwickelnde Oberflächenspannung liess die Malschicht reissen, es entstanden abstehende Schollen und bei den grössten Spannungen sogar Fehlstellen. Als zusätzliche Massnahme wurde 1980 im Dachraum über der bemalten historischen Holzdecke von 1698 ein geschlossener Fichtenholzboden eingebaut. Dieser isolierte zusam-

04 Kapelle Sogn Pieder in Domat Ems: Im Originalzustand und nach der letzten Restaurierung 1980 waren die Wandflächen in gebrochenen Weissstönen gehalten. Vor der erneuten Restaurierung 2008 bildet die Verschmutzung bereits wieder einen dunkelgrauen Film über sämtliche Flächen. Salzausblühungen und Verluststellen führen zu einem unruhig wirkenden Gesamteindruck. Die Heizkörper wurden 2008 entfernt

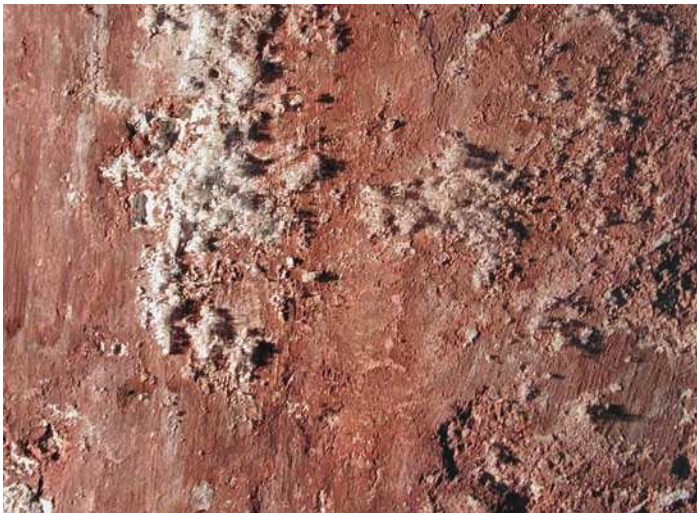
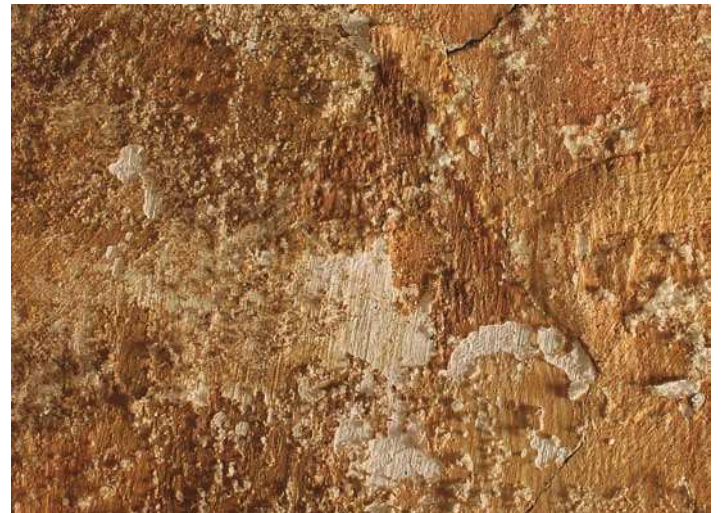
05+06 Sogn Pieder, Domat Ems: Die Wandbemalung wird durch Salzkristallisation an der Oberfläche abgestossen. Die Salze werden von der warmen trockenen Lut aktiviert. Im Streifenlicht sind Fehlstellen in der Malschicht und vom Träger abgelöste Malschichtpartikel zu erkennen

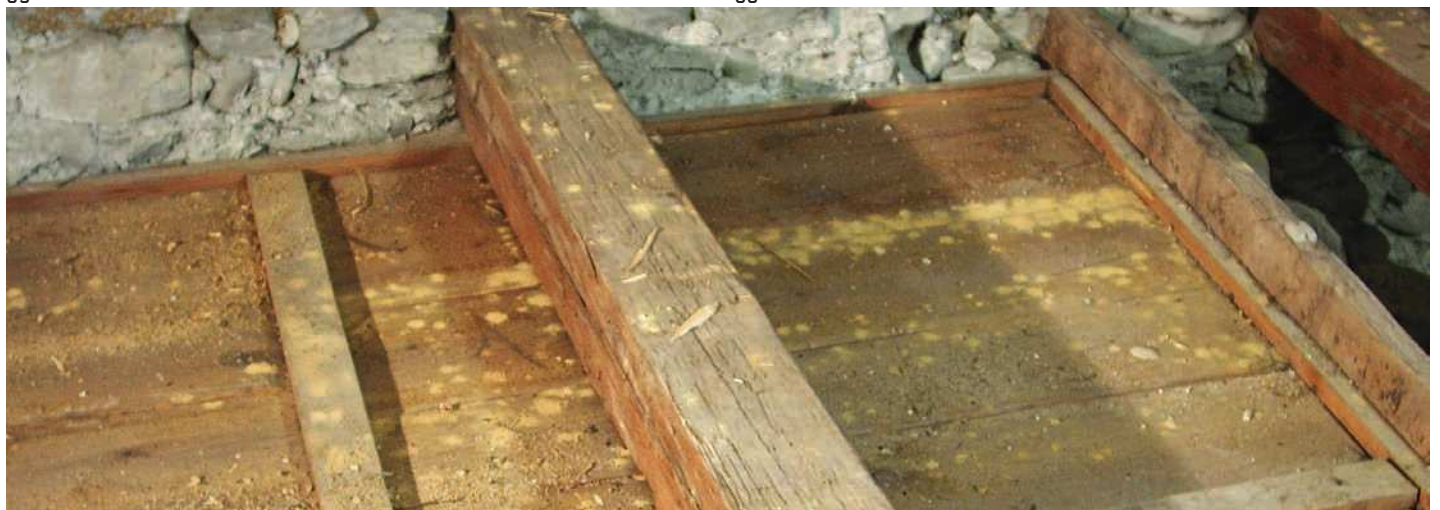
07 Sogn Pieder, Domat Ems: Im Hohlraum zwischen der bemalten Holzdecke von 1698 und einem 1980 eingebauten Isolationsboden entstand ein ideales Klima für den Holzwurm. Der starke Befall ist an den hellen Holzmehlhaufchen zu erkennen

men mit einer neuen Dacheindeckung den Dachraum, der bis dahin immer offen gewesen war. Im neu entstandenen Zwischenraum war die Luftzirkulation praktisch abgestellt – es entstand ein warm-feuchtes Mikroklima, in dem sich der Holzwurm (*Anobium Punctatum*) stark verbreitete und die bemalte Holzdecke sowie die Tragkonstruktion befiel (Abb. 7).

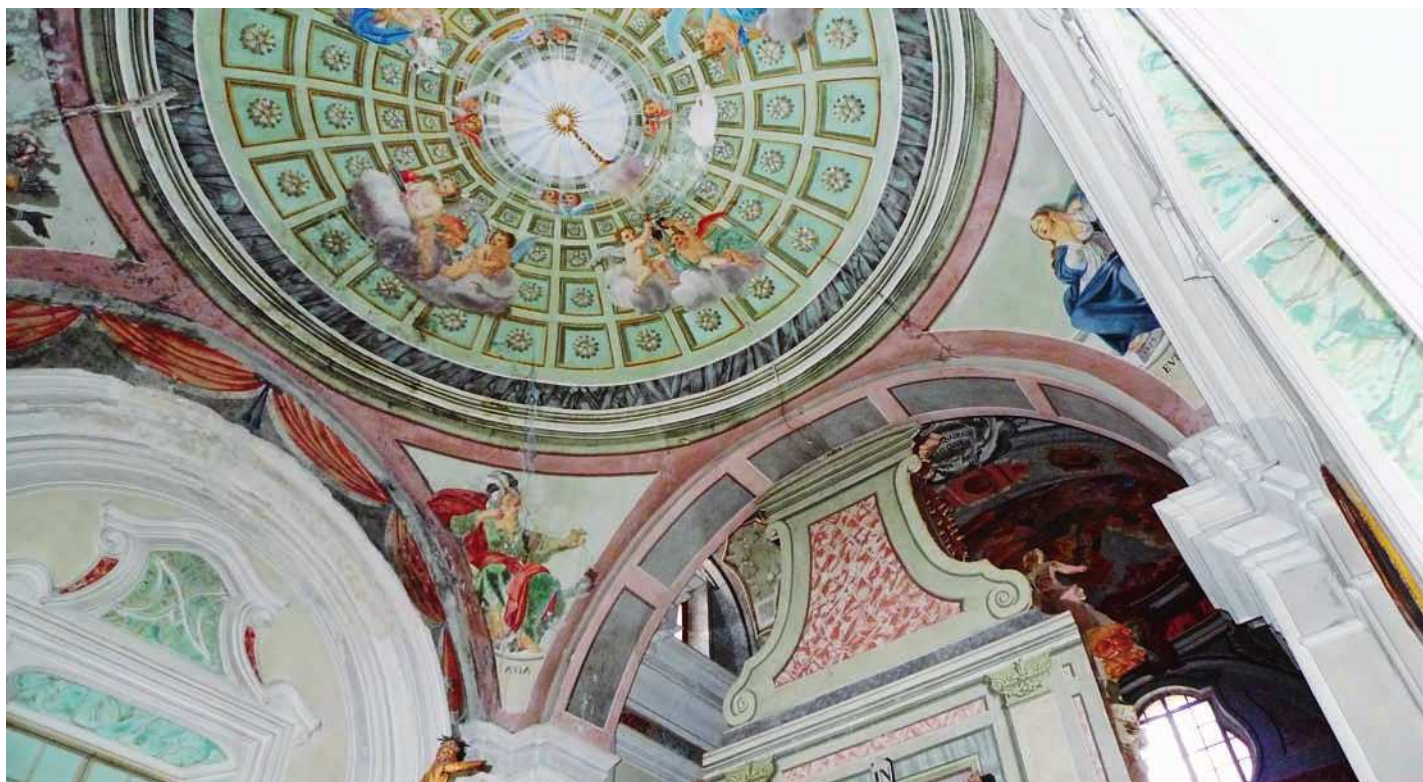
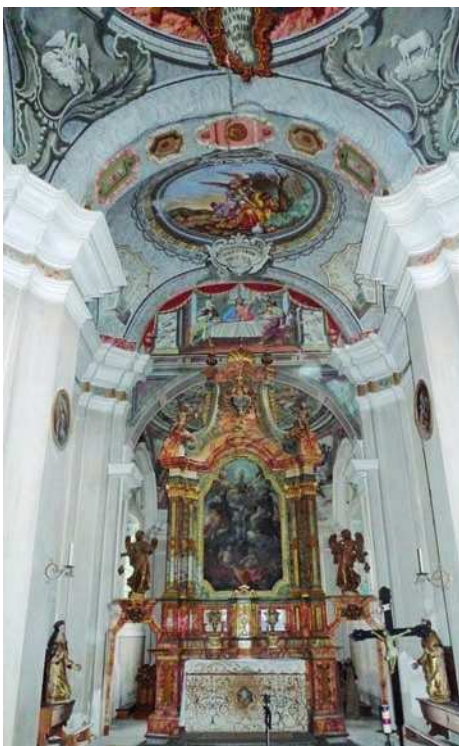
Dass es auch anders geht, zeigen Kirchen, wo die Heizung zugunsten der langfristigen Erhaltung der Bauten und Kunstwerke stark reduziert oder sogar ganz entfernt werden kann. In der 1732 gebauten Kirche S. Anna in Poschiavo restaurieren wir gegenwärtig Schäden, die von statischen Problemen stammen, Verschmutzungen aber gibt es hier praktisch keine, obwohl die letzte Renovation 1879 stattfand! Hier wurde nie eine Heizung eingebaut, und es wird auch jetzt keine installiert. Die Kirche dient als Andachtskapelle und präsentiert sich fast in ihrer ursprünglichen Farbigkeit.

08+09 Nach 130 Jahren fast noch sauber:
Die ungeheizte Kirche S. Anna in Poschiavo
wurde 1879 zum letzten Mal renoviert
