Energetische Sanierung am Kulturobjekt

Bei historischen Gebäuden sind **Energiesparmassnahmen** möglich und sinnvoll. Mit gelungenen Beispielen zeigen wir Ihnen Möglichkeiten auf, wie Sie Ihr Haus unter Einbezug der **denkmalpflegerischen Anliegen** renovieren, umbauen und energetisch sanieren können.

Energie und Baudenkmal

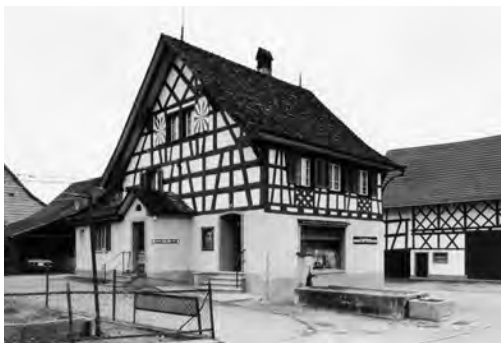
Gebäude vor der Sanierung

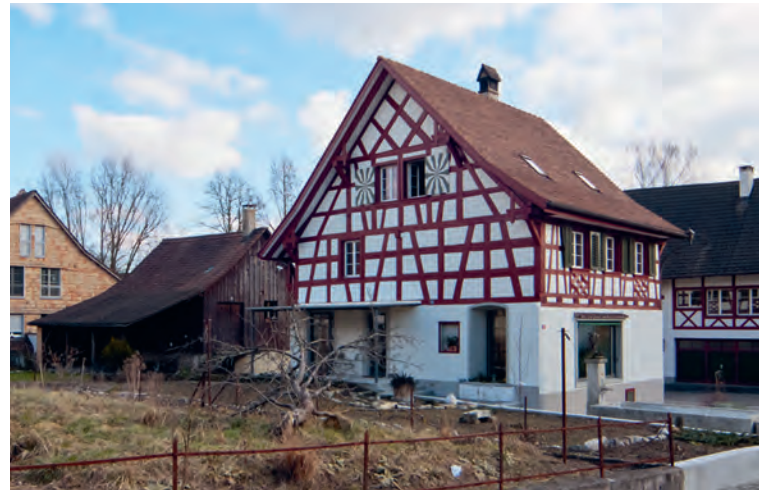
Nach der Sanierung, MINERGIE®-Standard, renovierte Fassade mit Innendämmung.

Der Minergie®-Standard wurde mit folgenden Massnahmen problemlos erreicht: Wände, Böden und Dach des alten Schulhauses wurden innen gedämmt, Fenster und Aussentüren ersetzt, sowie eine Komfortlüftungsanlage eingebaut. Geheizt wird mit einer Wärmepumpe, zwei Holzöfen und einer thermischen Sonnenkollektoranlage. Der gemessene Energieverbrauch während des ersten Jahres konnte mit diesen Massnahmen gegenüber dem unsanierten Gebäude um ca. 80% gesenkt werden.

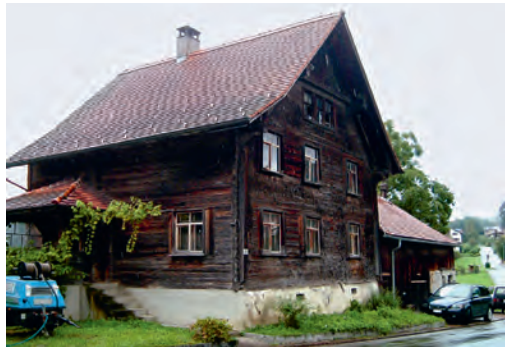
Gebäude vor der Sanierung

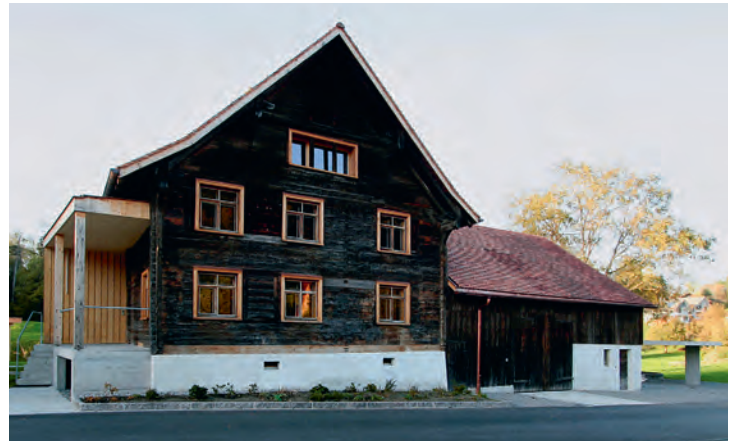
Nach der Sanierung: Nur der neue Anbau am Wohnhaus zeugt aussen vom Umbau.

Das ausgewählte Konzept sah vor, das gewachsene Erscheinungsbild möglichst unverändert zu belassen. Zusätzlich benötigte Räume und Sanitäreinrichtungen wurden aussen angefügt und ersetzen Anbauten von 1940. Neuer Wohnraum mit hoher räumlicher Qualität entstand in der alten Scheune. Das Haus wird als Zweifamilienhaus genutzt.

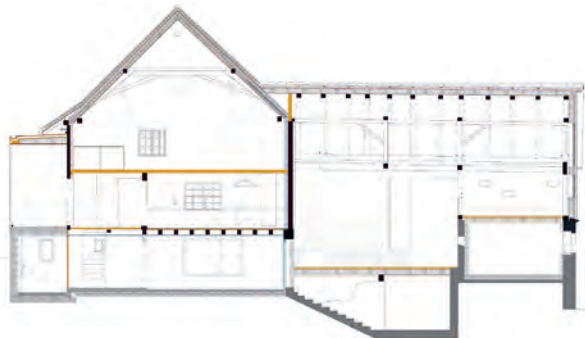
Detail Fassadenschnitt

Die bestehenden ca. 120 mm starken Strickwände wurden innen mit Windpapier, 80 mm Mineralwolle zwischen innerer Wandverstärkung 80/80 mm, Dampfbremse, Installationsraum gedämmt 60 mm und Innenverkleidung (z.B. Wiedereinbau Täfer) versehen.

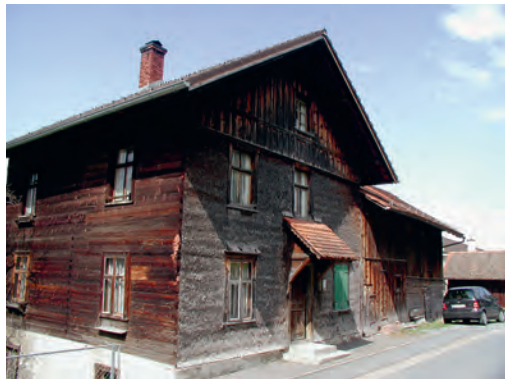
Gebäude vor der Sanierung

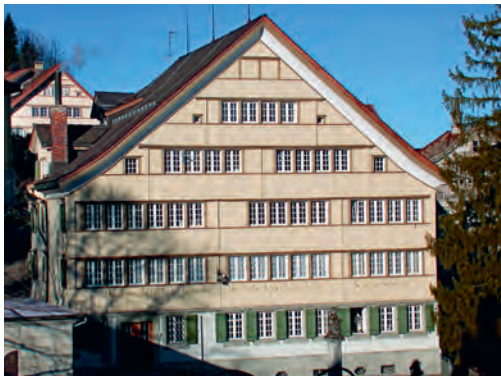
Ostfassade vor der Sanierung

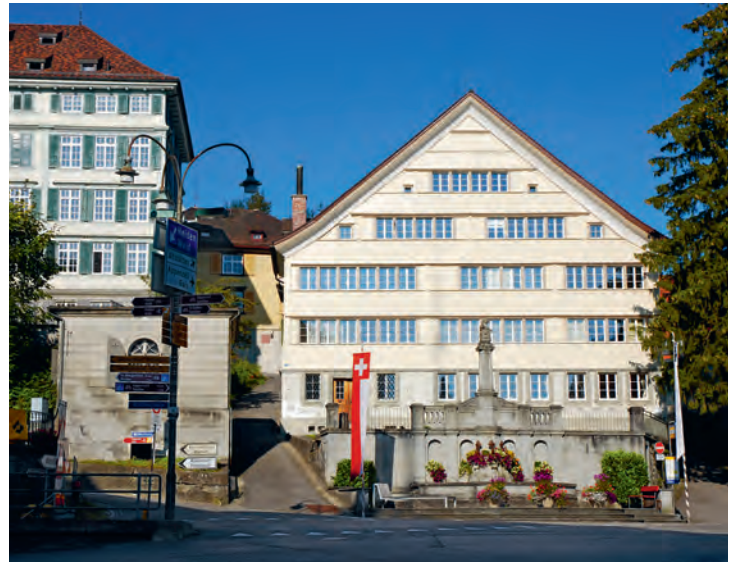
Ostfassade nach der Sanierung, neue Fenster ohne vertikaler Sprosse

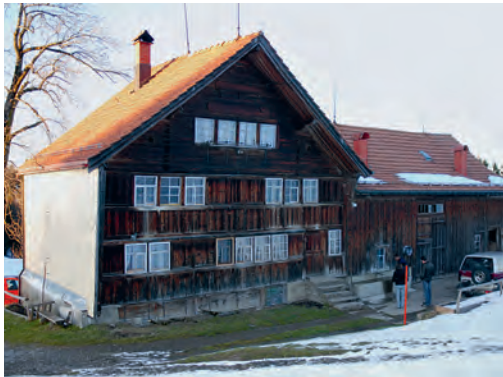
Südfassade vor der Sanierung

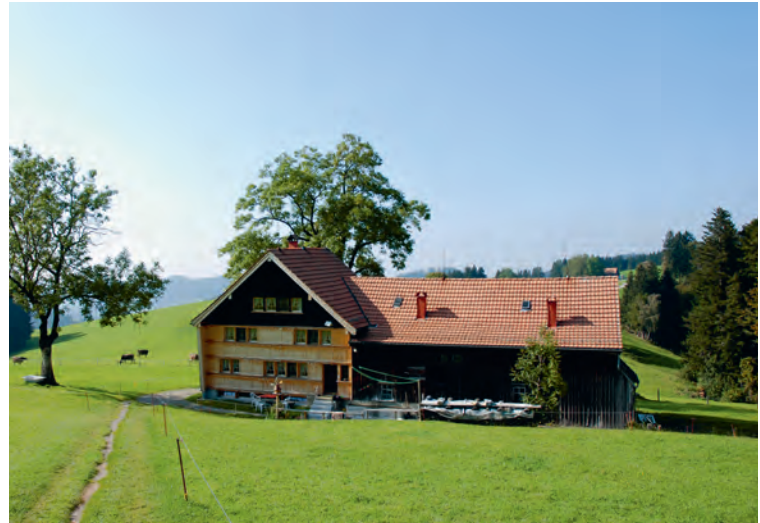
Südfassade nach der Sanierung, neue Vertäferung im Erd- und Obergeschoss

Der vertäferte Strickbau der Hauptfassade war intakt. Die Täferverkleidung wies starke Verwitterungsschäden auf und musste vollständig ersetzt werden. Dabei wurde die Strickwand auf der Aussenseite mit einem Windpapier abgedichtet und die Hohlräume zwischen Täfer und Strickwand mit bis zu 40 mm Holzfaserplatten gedämmt. Auf der Innenseite der 120 mm starken Strickwände wurden Steinwollplatten von 80 mm angebracht. Auf eine Dampfbremse konnte verzichtet werden. Die Speicherkapazität von holzverkleideten Strickbauten ist gross genug, dass der diffundierende Wasserdampf nicht zu Gebäudeschäden führt und die Wandkonstruktion atmungsaktiv bleibt.

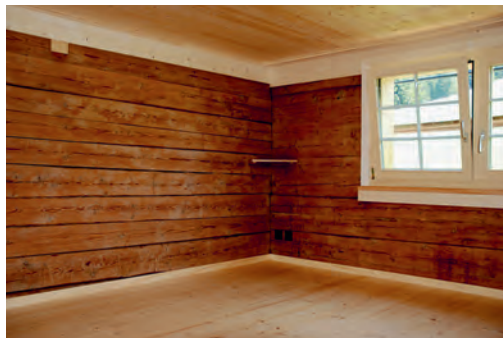
Innenansicht 1 nach der Sanierung: Strickwand sichtbar, Aussendämmung in Hohlraum des ehemaligen Zugladers

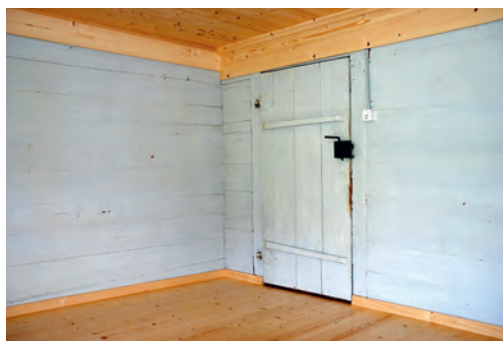
Innenansicht 2: Sichtbare Anschlussarbeiten an die erhöhte Decke

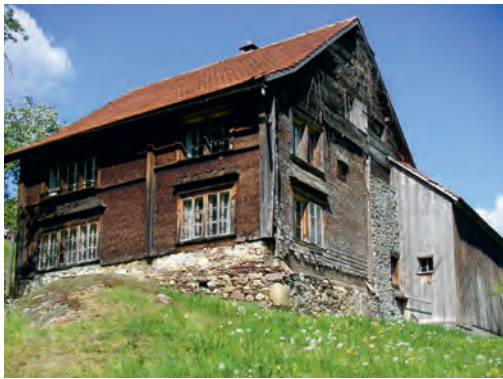
Nord- und Ostfassade vor der Sanierung

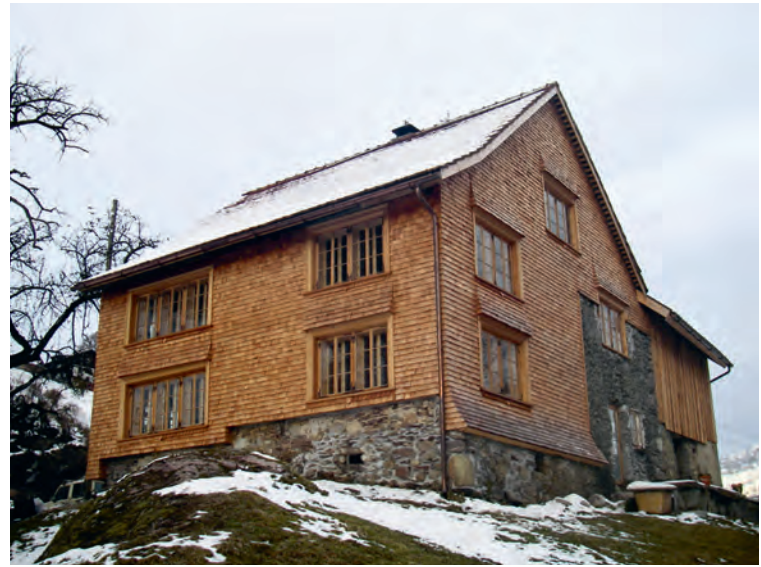
Nord- und Ostfassade nach der Renovation

Das bäuerliche Wohnhaus mit Stallscheune weist eine heterogene Bausubstanz auf. Insbesondere die teilweise bis an die Oberkante des Obergeschosses ragenden Bruchsteinwände deuten auf eine weit zurückreichende Geschichte, welche aber nicht eindeutig zurückverfolgt werden kann. Der darüber stehende Strickbau kann relativ genau auf 1589 bis 1591 datiert werden, wobei der gegenüber dem Standardtypus um 90° gedrehte Dachstuhl mit einem in Riegelbauweise erstellten Giebelfeld ins frühe 20. Jh. einzuordnen ist. In jene Zeit fällt auch der gesamte Innenausbau.

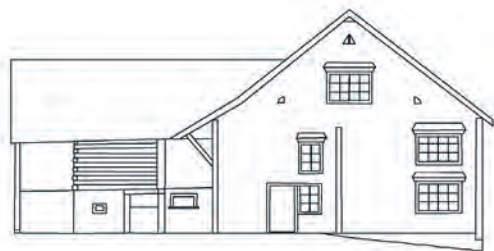
Fenster Neue Kastenfenster in Holz: Innere Fenster mit Zweifach-IV-Verglasung. Vorfenster mit Einfachglas. Zwischenraum ca. 10 cm.

Aussenwand Die Aussenwandkonstruktion besteht weitgehend aus Massivholz <gestrickt>. Die Dämmung erfolgte aussen mit 10 cm Steinwolle. Aussenverkleidung mit Schindeln. U-Wert 0.27 W/m²K.

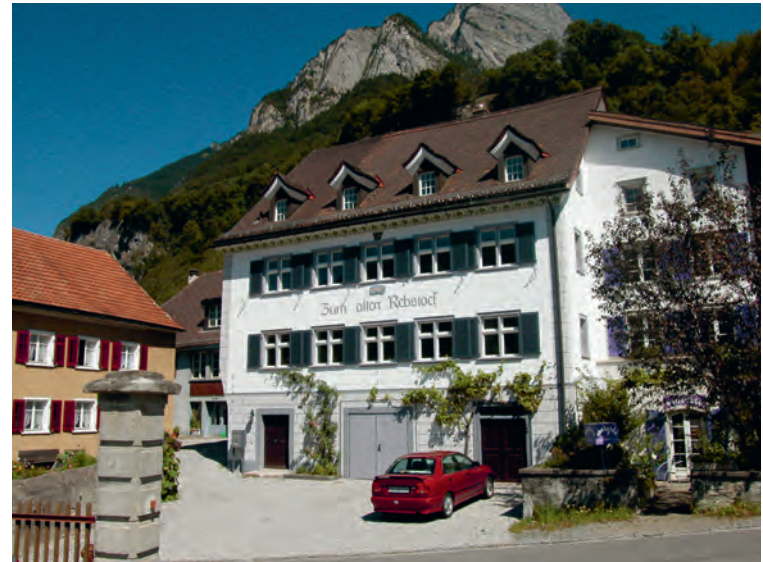
Südfassade nach der Sanierung

Entsprechend den lediglich farblich aufgefrischten Oberflächen an der Fassade beschränkten sich die energetischen Massnahmen auf die Innenseite der Gebäudehülle und auch dort nur auf die ohnehin verkleideten Mauerpartien. Daneben erfolgten Dämmungen gegenüber den Kellerräumen und in der Dachebene.

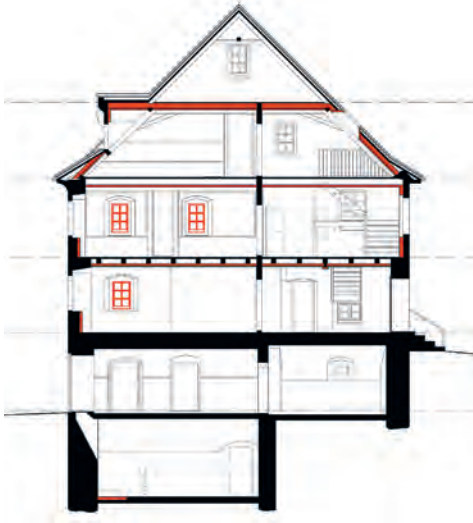
Fenster Neue Holzfenster mit Zweifach-Isolierverglasung, U-Wert 1.1 W/m²K

Aussenwand Bruchsteinmauerwerk 60–80 cm. Innenseitig teilweise gedämmt mit 10 cm Steinwolle und Täferverkleidung. Fensterbrüstungen (Mauerwerksdicke ca. 25 cm) gedämmt mit Steinwolle 10 cm und Gipsplattenverkleidung. Die intensive Besonnung der Hauptfassade erlaubt eine passive Nutzung der Sonnenenergie.

Wände/Böden gegen unbeheizt Dielenböden gegen Kellergewölbe mit 12 cm Steinwolle gedämmt.

Dach Dach zwischen und unter den Sparren gedämmt total 16 cm Steinwolle und Gipsplattenverkleidung.

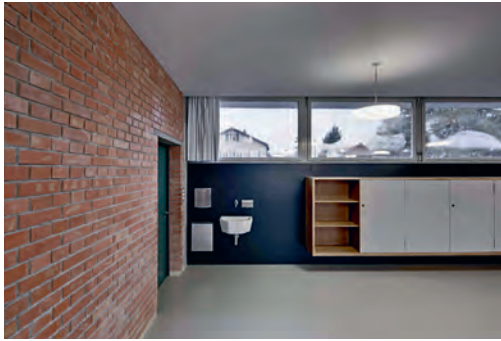
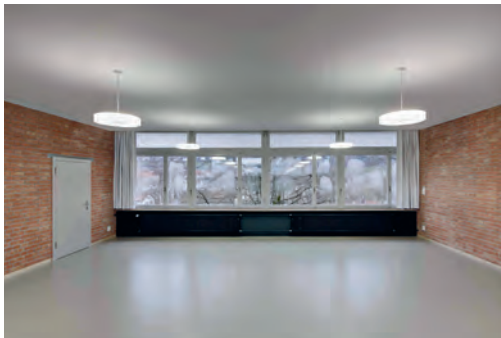
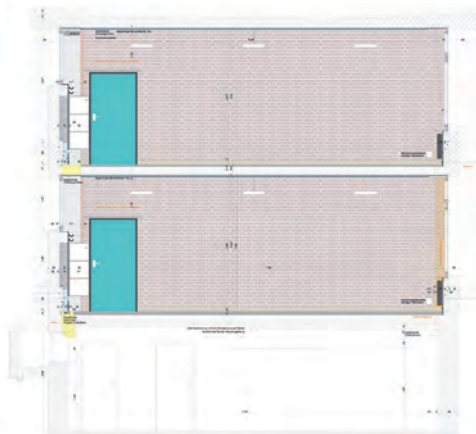
Die feinen Profile der über 50-jährigen Holzfenster waren noch weitgehend intakt und konnten durch den Schreiner saniert werden. Um den Wärmeverlust der alten Zweifachverglasung zu minimieren, wurde das innere Glas durch eine moderne Isolierverglasung ersetzt. Durch diese Massnahme erfüllen die alten Fenster die aktuellen Anforderungen. Die Oblichtfenster auf der Nordseite sind jedoch durch neue dreifach verglaste Holzfenster ersetzt worden. Bei einer früheren Renovation wurden auf der Südseite der Turnhalle anstelle von Glasbausteinen, Klarsichtfenster eingebaut. Dies führte zu einer starken Aufheizung der Turnhalle in den Sommermonaten. Diese sind nun wieder durch thermisch getrennte Glasbausteine ersetzt worden. Damit konnte eine klimatische und auch architektonische Verbesserung erreicht werden.

Die konsequente Verwendung der Baumaterialien Sichtbeton, Ziegelmauerwerk und Holz liess eine umfassende Aussendämmung ohne Verlust der architektonischen Qualität nicht zu. Zur Verbesserung wurden die Brüstungswände innen gedämmt.

Die Decke über dem Kellerschoss und Trennwände zu Kalt-räumen erhielten eine Dämmung.

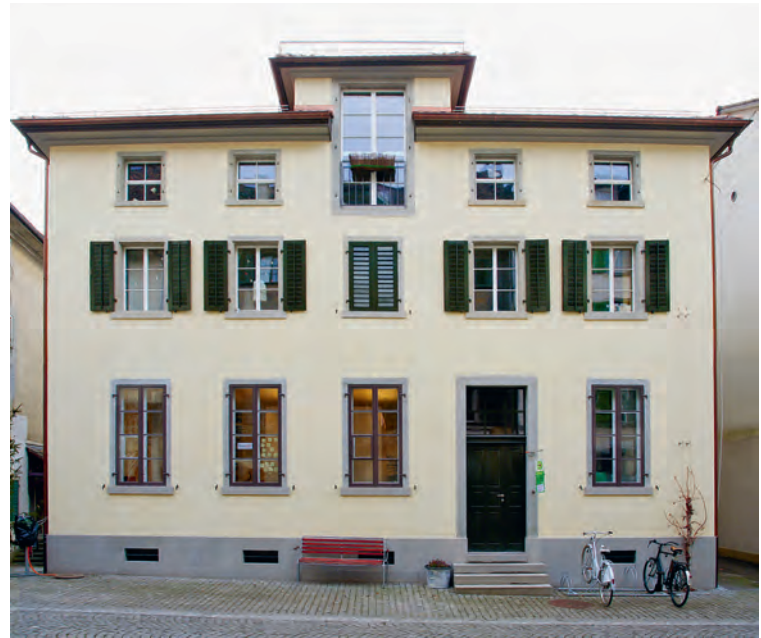
Nordfassade nach der Sanierung

Der frühere Lastenaufzug, ein für die Altstadt typisches Element blieb erhalten. Der verwitterte Sandsteinsockel wurde ersetzt, der Fassadenverputz erneuert und die Sandsteingewände repariert.
